**P.E.B.A**

**Piano per l'eliminazione delle barriere  
architettoniche**

**ARCHIVIO DI STATO DI REGGIO EMILIA  
SEDE SECONDARIA  
EX CARCERI DI SAN TOMMASO**

**B - Elaborati grafici**

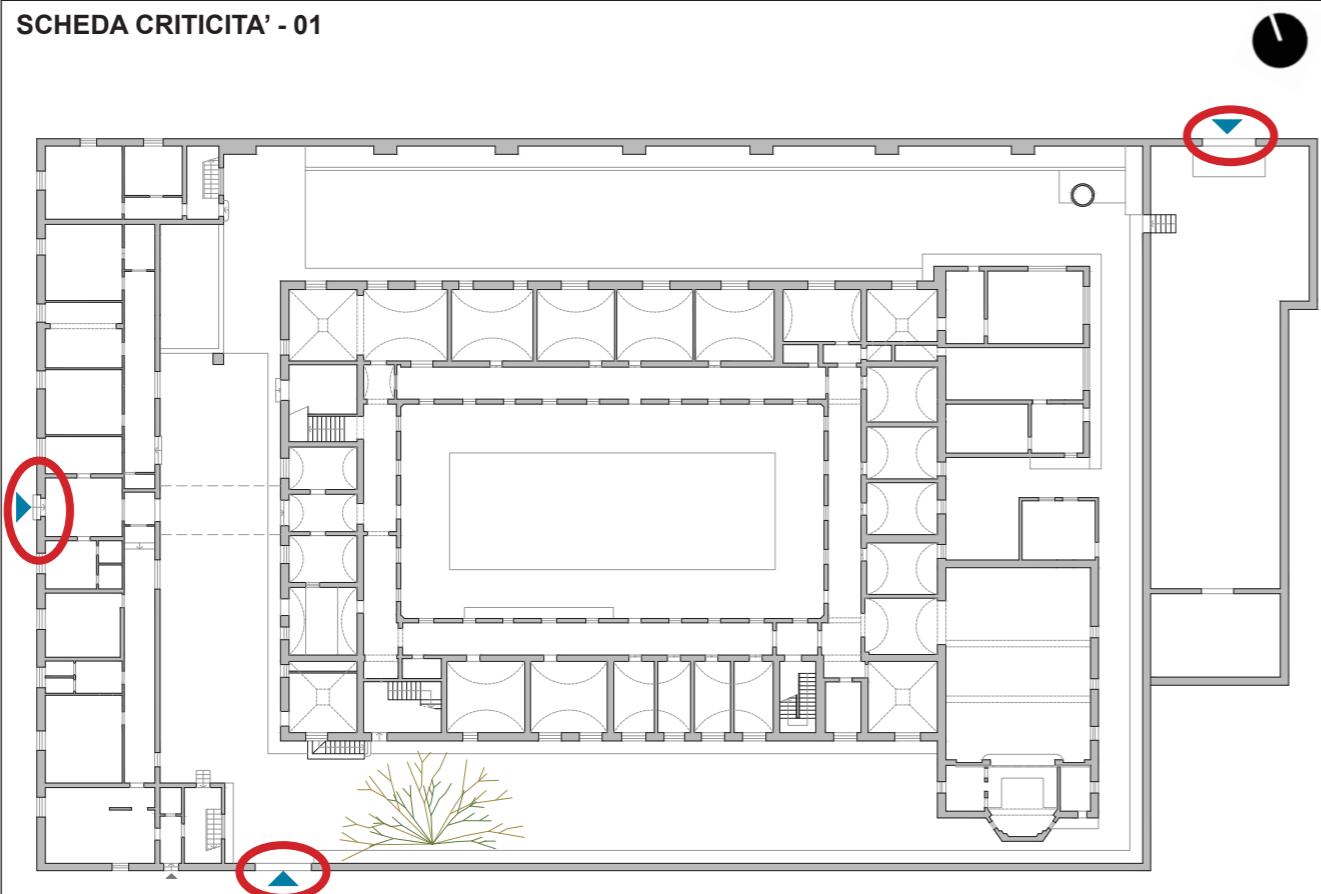
## SCHEDA CRITICITA' - 01

Foto 1 - Citofono all'ingresso su Via delle Carceri

#### CRITICITA' N. 1 - ALTEZZA CITOFONO INGRESSO PEDONALE E ASSENZA CITOFONO INGRESSI CARRABILI

Ubicazione: ingresso pedonale su Via delle Carceri, citofono alla sinistra del portoncino di accesso

Il citofono è posto ad un'altezza di 163 cm dal piano stradale, superiore a quella consentita da norma. Una persona in carrozzina avrebbe difficoltà ad utilizzare il terminale impiantistico. Si segnala l'assenza di citofono in corrispondenza degli accessi carrabili.

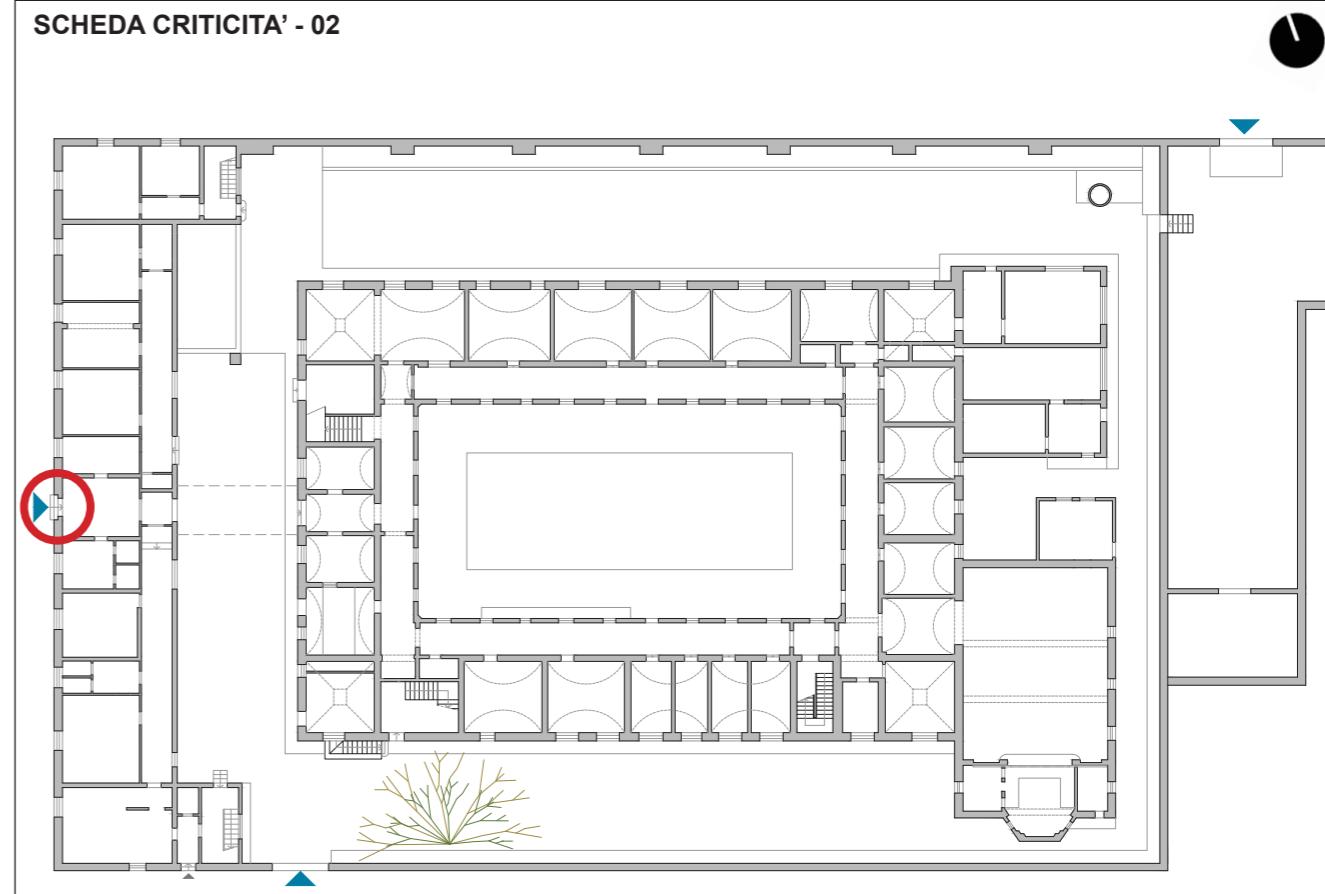
## SCHEDA CRITICITA' - 02

Foto 2 - Scala ingresso pedonale su Via Carceri

#### CRITICITA' N. 2 - SCALE DI INGRESSO

Ubicazione: ingresso pedonale su Via delle Carceri

L'ingresso pedonale e principale al complesso è ubicato su Via delle Carceri ad una quota di +43 cm rispetto al piano stradale; il dislivello viene superato unicamente tramite una scala con tre gradini.

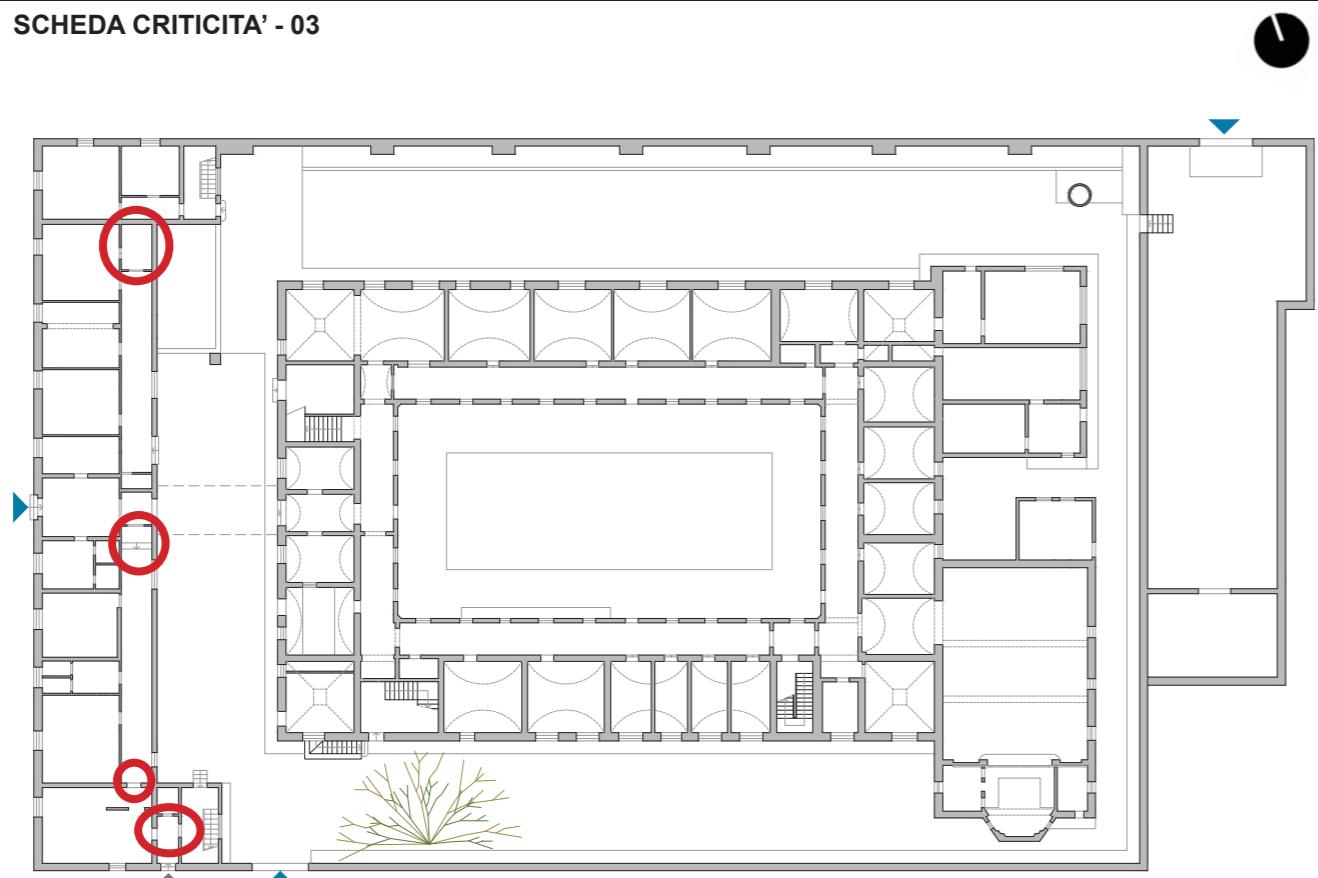
### SCHEDA CRITICITA' - 03

Foto 3 e 4 - Dislivelli inizio e fine corridoio n. 2

#### CRITICITA' N. 3 - DISLIVELLI NELL'EX CORPO DI GUARDIA

Ubicazione: gradini presenti nel corridoio n.2, nel deposito n. 8, vano scala n. 9 e nella guardiola n.2

All'interno del piano terra dell'ex Corpo di Guardia sono presenti diversi dislivelli superiori a 2,5 cm come consentito da norma.

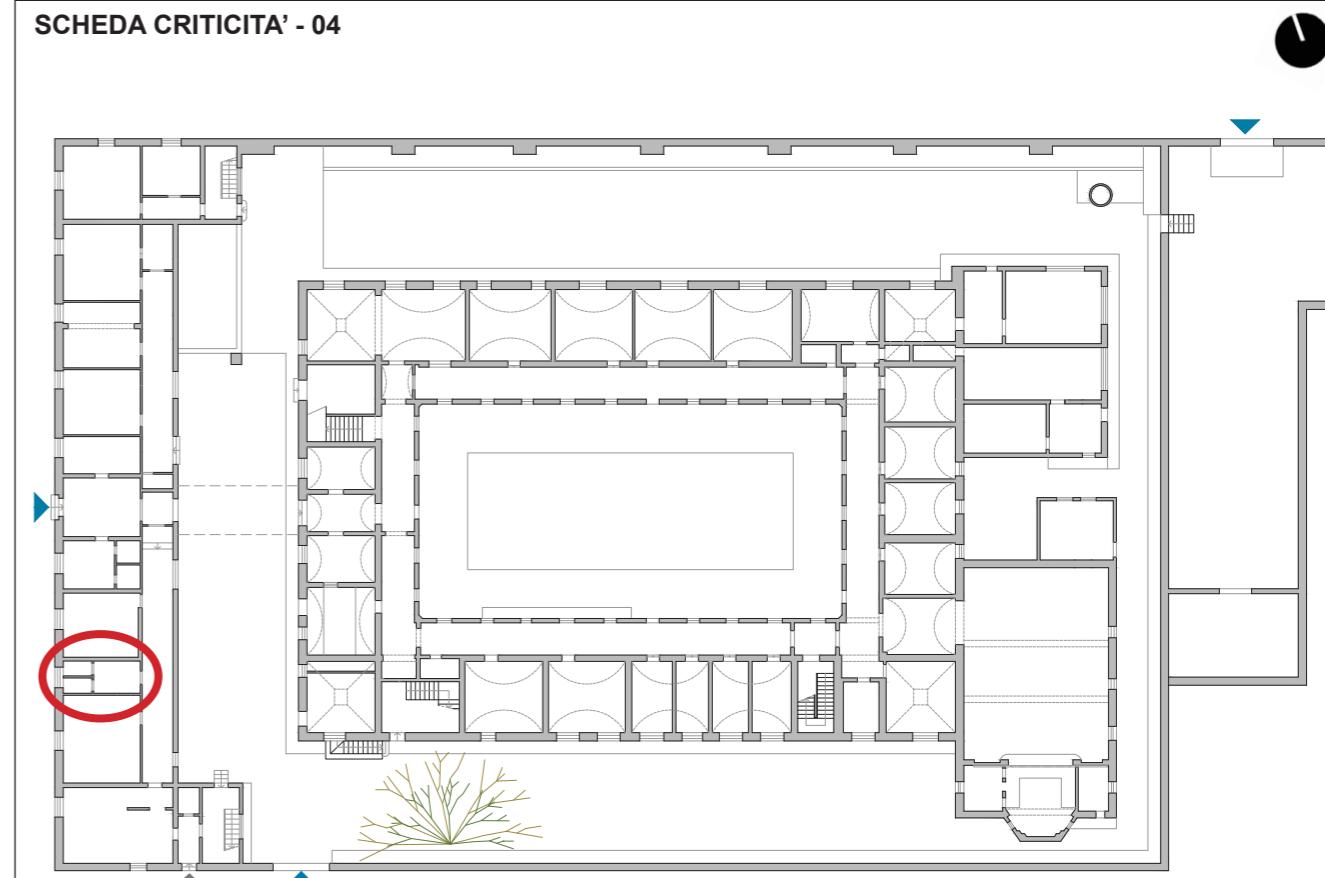
### SCHEDA CRITICITA' - 04

Foto 7 - Bagni locali n. 5 e 6

#### CRITICITA' N. 4 - ASSENZA DI SERVIZI IGIENICI ACCESSIBILI

Ubicazione: locali n. 4, 5 e 6

Nei locali n. 4, 5 e 6 è presente un antibagno con due bagni non accessibili e dismessi oltre che inutilizzabili in quanto versano in forte condizioni di degrado (dovute principalmente alla mancanza del serramento in corrispondenza dei due bagni). Inoltre, si segnala che l'anta della porta di accesso all'antibagno risulta scardinata ed è dunque pericolante.

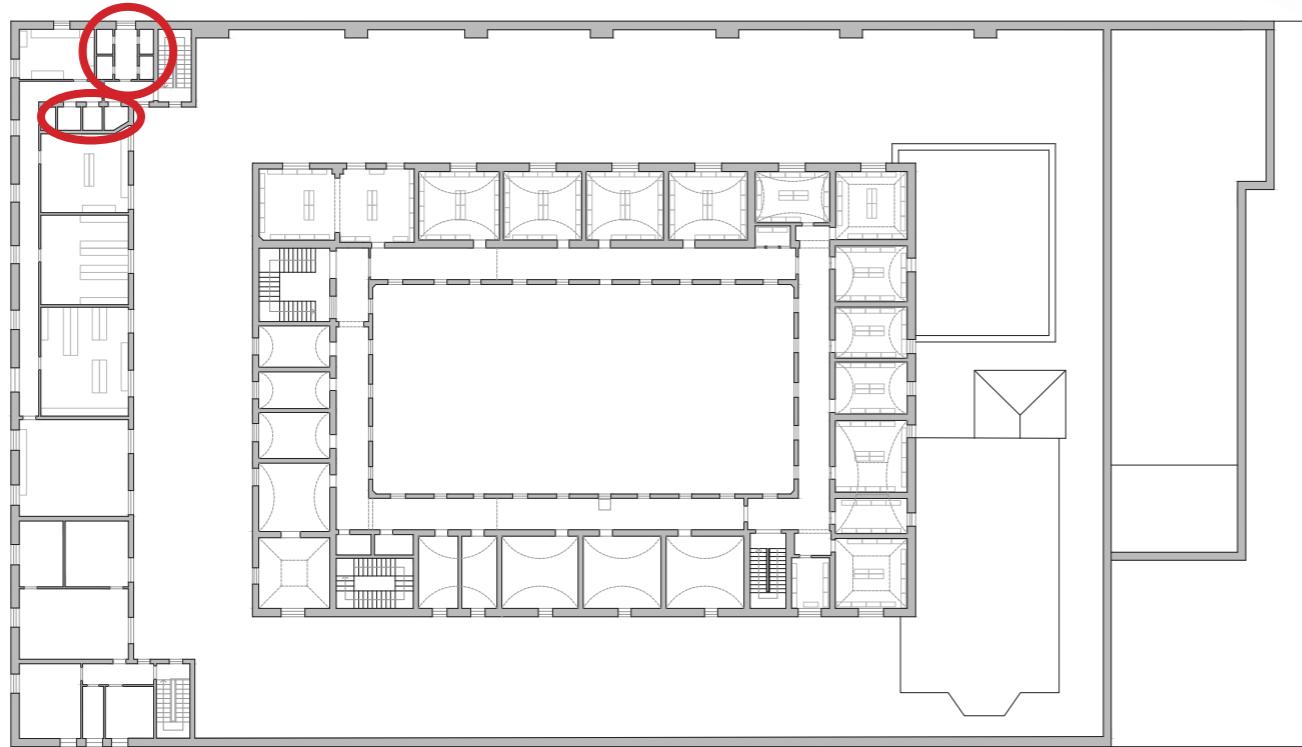
## SCHEDA CRITICITA' - 5

Foto 10 - Bagni n. 74

Foto 11 e 12 - Ex docce n. 81, 82 e 83

#### CRITICITA' N. 5 - DISLIVELLO EX DOCCE E BAGNI DELL'EX CORPO DI GUARDIA

Ubicazione: bagni n. 74 ed ex docce n. 81, 82 e 83

I bagni e le docce del piano primo dell'ex Corpo di Guardia presentano tutti un dislivello di 23 cm rispetto al piano primo probabilmente per via della presenza degli scarichi. Inoltre tutti i vani hanno dei passaggi la cui larghezza è inferiore ai 75 cm consentiti da norma.

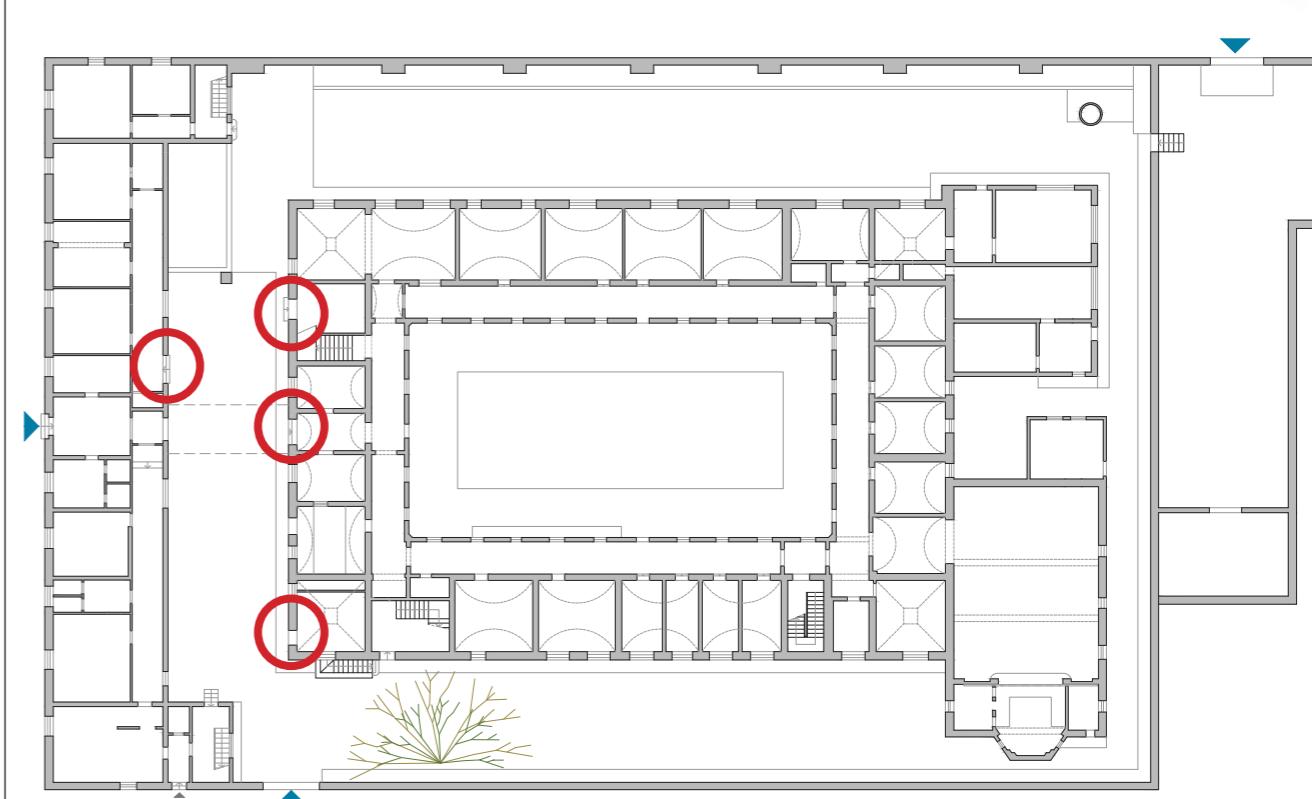
## SCHEDA CRITICITA' - 6

Foto 13 e 14 - Accessi disimpegno n.2 e ingresso n.2

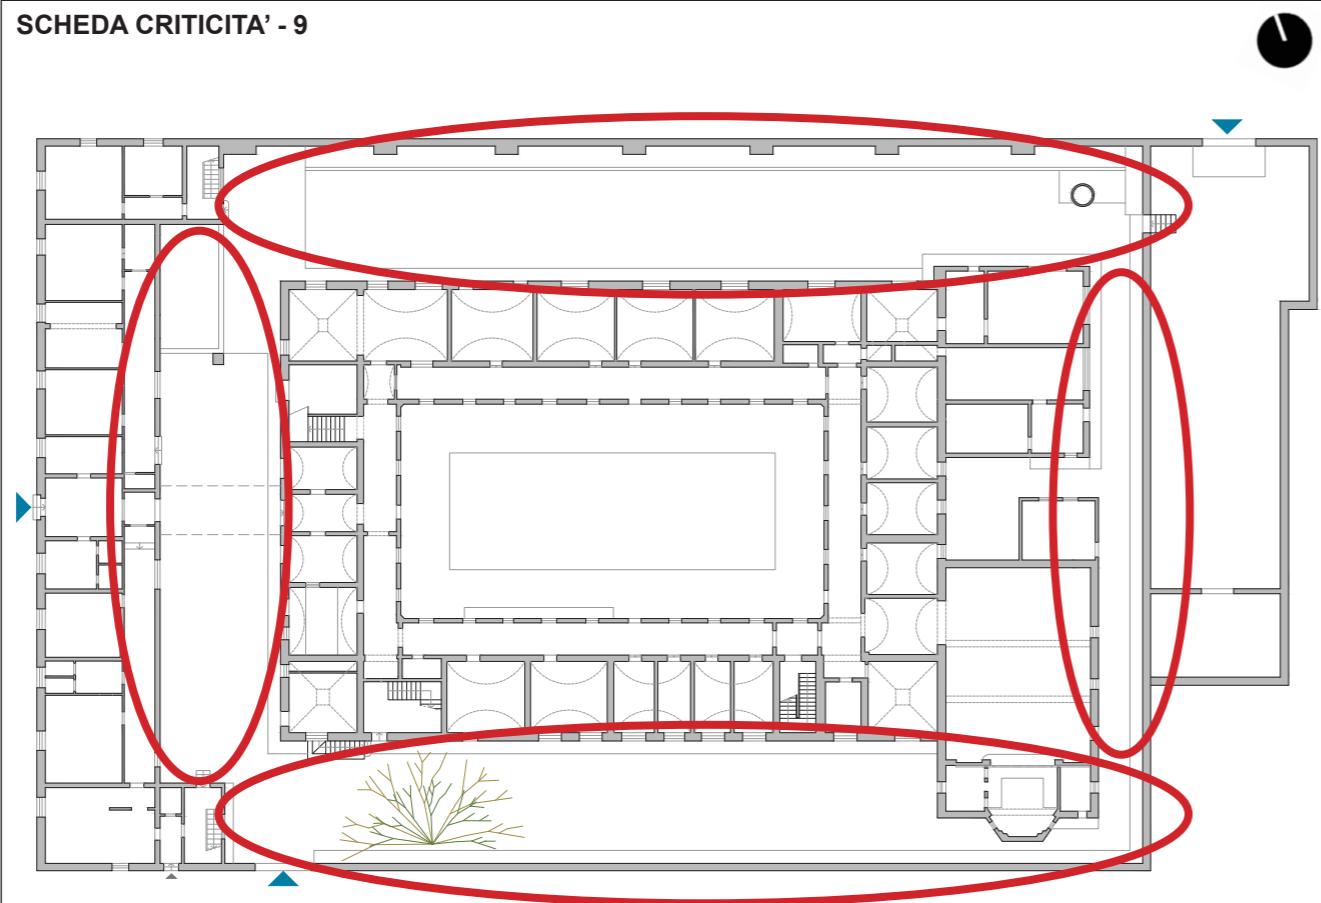
## SCHEDA CRITICITA' - 9

Si segnala la quasi totale incuria in cui si trova l'area cortilizia interna che dovrebbe subire un'operazione di pulizia dalla vegetazione infestante e di ripristino dei marciapiedi e cordoli che, oltre a non raggiungere la larghezza minima da normativa, versano in condizioni di avanzato degrado, con numerosi dislivelli e salti di quota che rendono la loro percorrenza difficoltosa e discontinua.

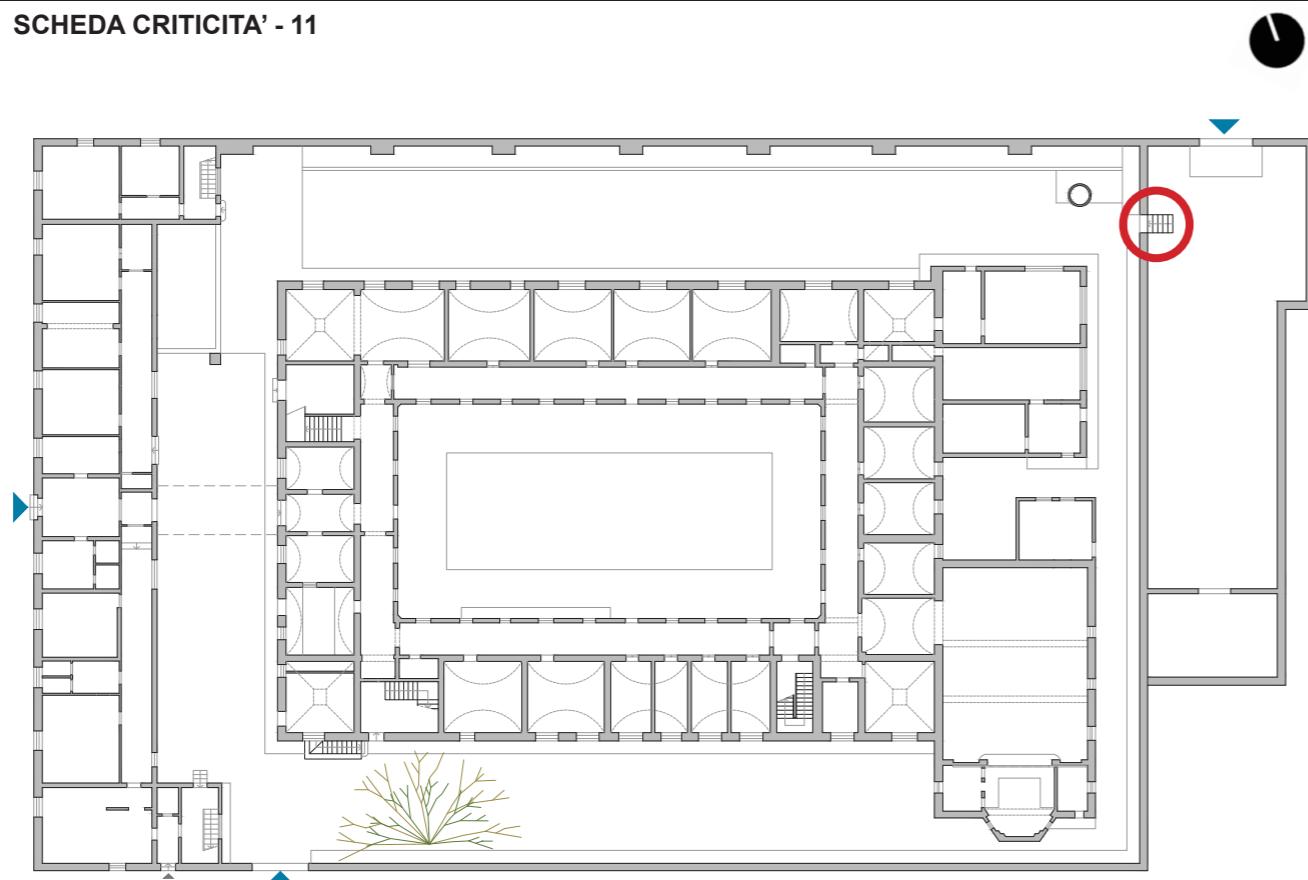
## SCHEDA CRITICITA' - 11

Si accede allo spazio della Chiesa Vecchia tramite un ingresso carrabile su Via San Domenico e/o dal cortile interno dove è presente un dislivello molto elevato di h. 91 cm rispetto al piano del cortile dell'ex istituto circondariale che attualmente viene superato con dei gradini di cemento che versano in un elevato stato di degrado.

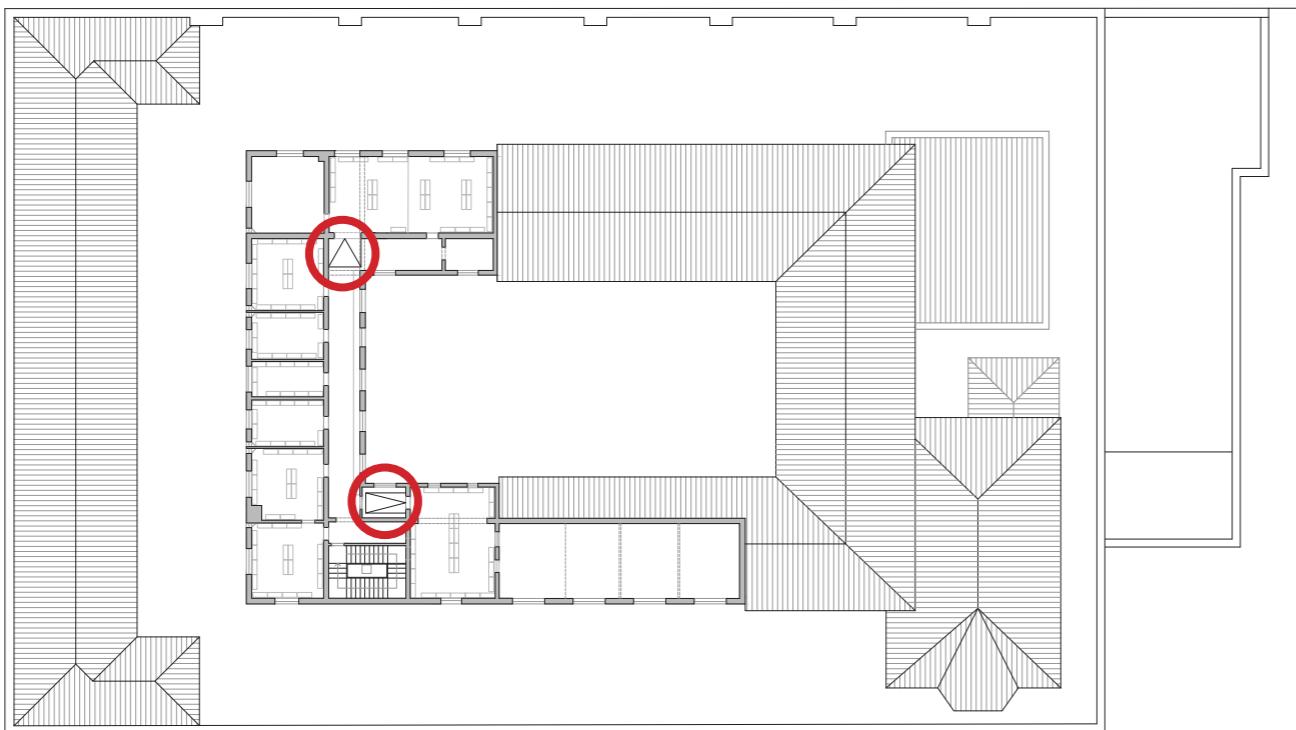
## Livello 3 - Piano secondo con individuazione criticità

Al secondo piano è presente una terrazza (che costituiva lo spazio all'aperto per la sezione femminile) che versa in gravi condizioni strutturali e di degrado e causa grandi problemi di infiltrazioni nel solaio.

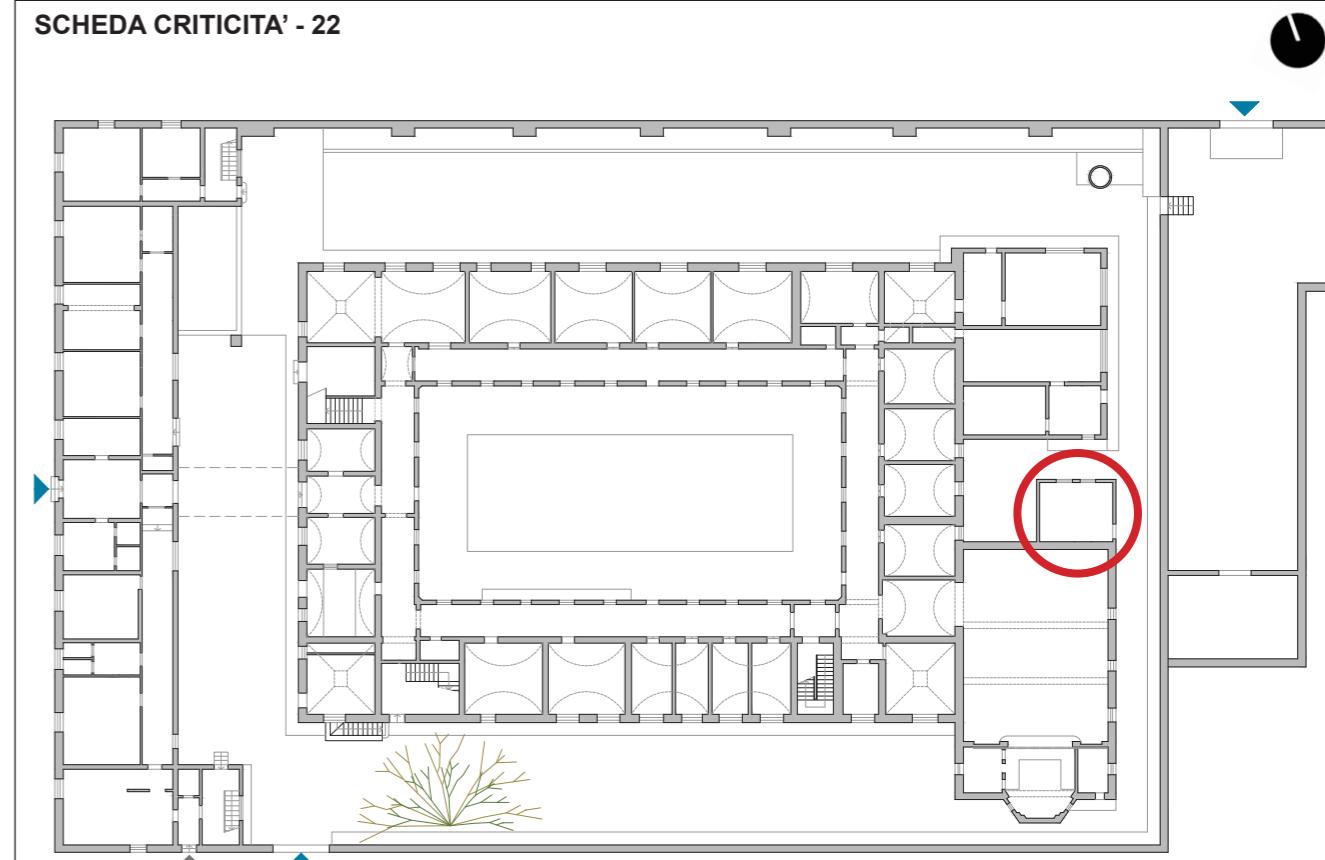
SCHEDA CRITICITA' - 22

Ubicazione: fabbricato nel retro della Ex cappella

Nel retro della ex Cappella è presente un fabbricato superfetativo fatiscente e pericolante, attualmente non utilizzato, che versa in gravi condizioni di degrado e precarietà strutturale. La struttura, risalente con ogni probabilità al periodo compreso tra gli anni '30 e '50, si presenta in pessime condizioni di manutenzione. Gravi distacchi tra le pareti contigue e tra le stesse e il solaio di copertura, la vetustà dei materiali, la totale assenza di particolarità costruttive degne di nota, oltreché l'esiguità delle sue dimensioni, fanno di questo edificio un elemento privo di qualsivoglia valore funzionale e/o estetico e se ne raccomanda, pertanto, la demolizione.

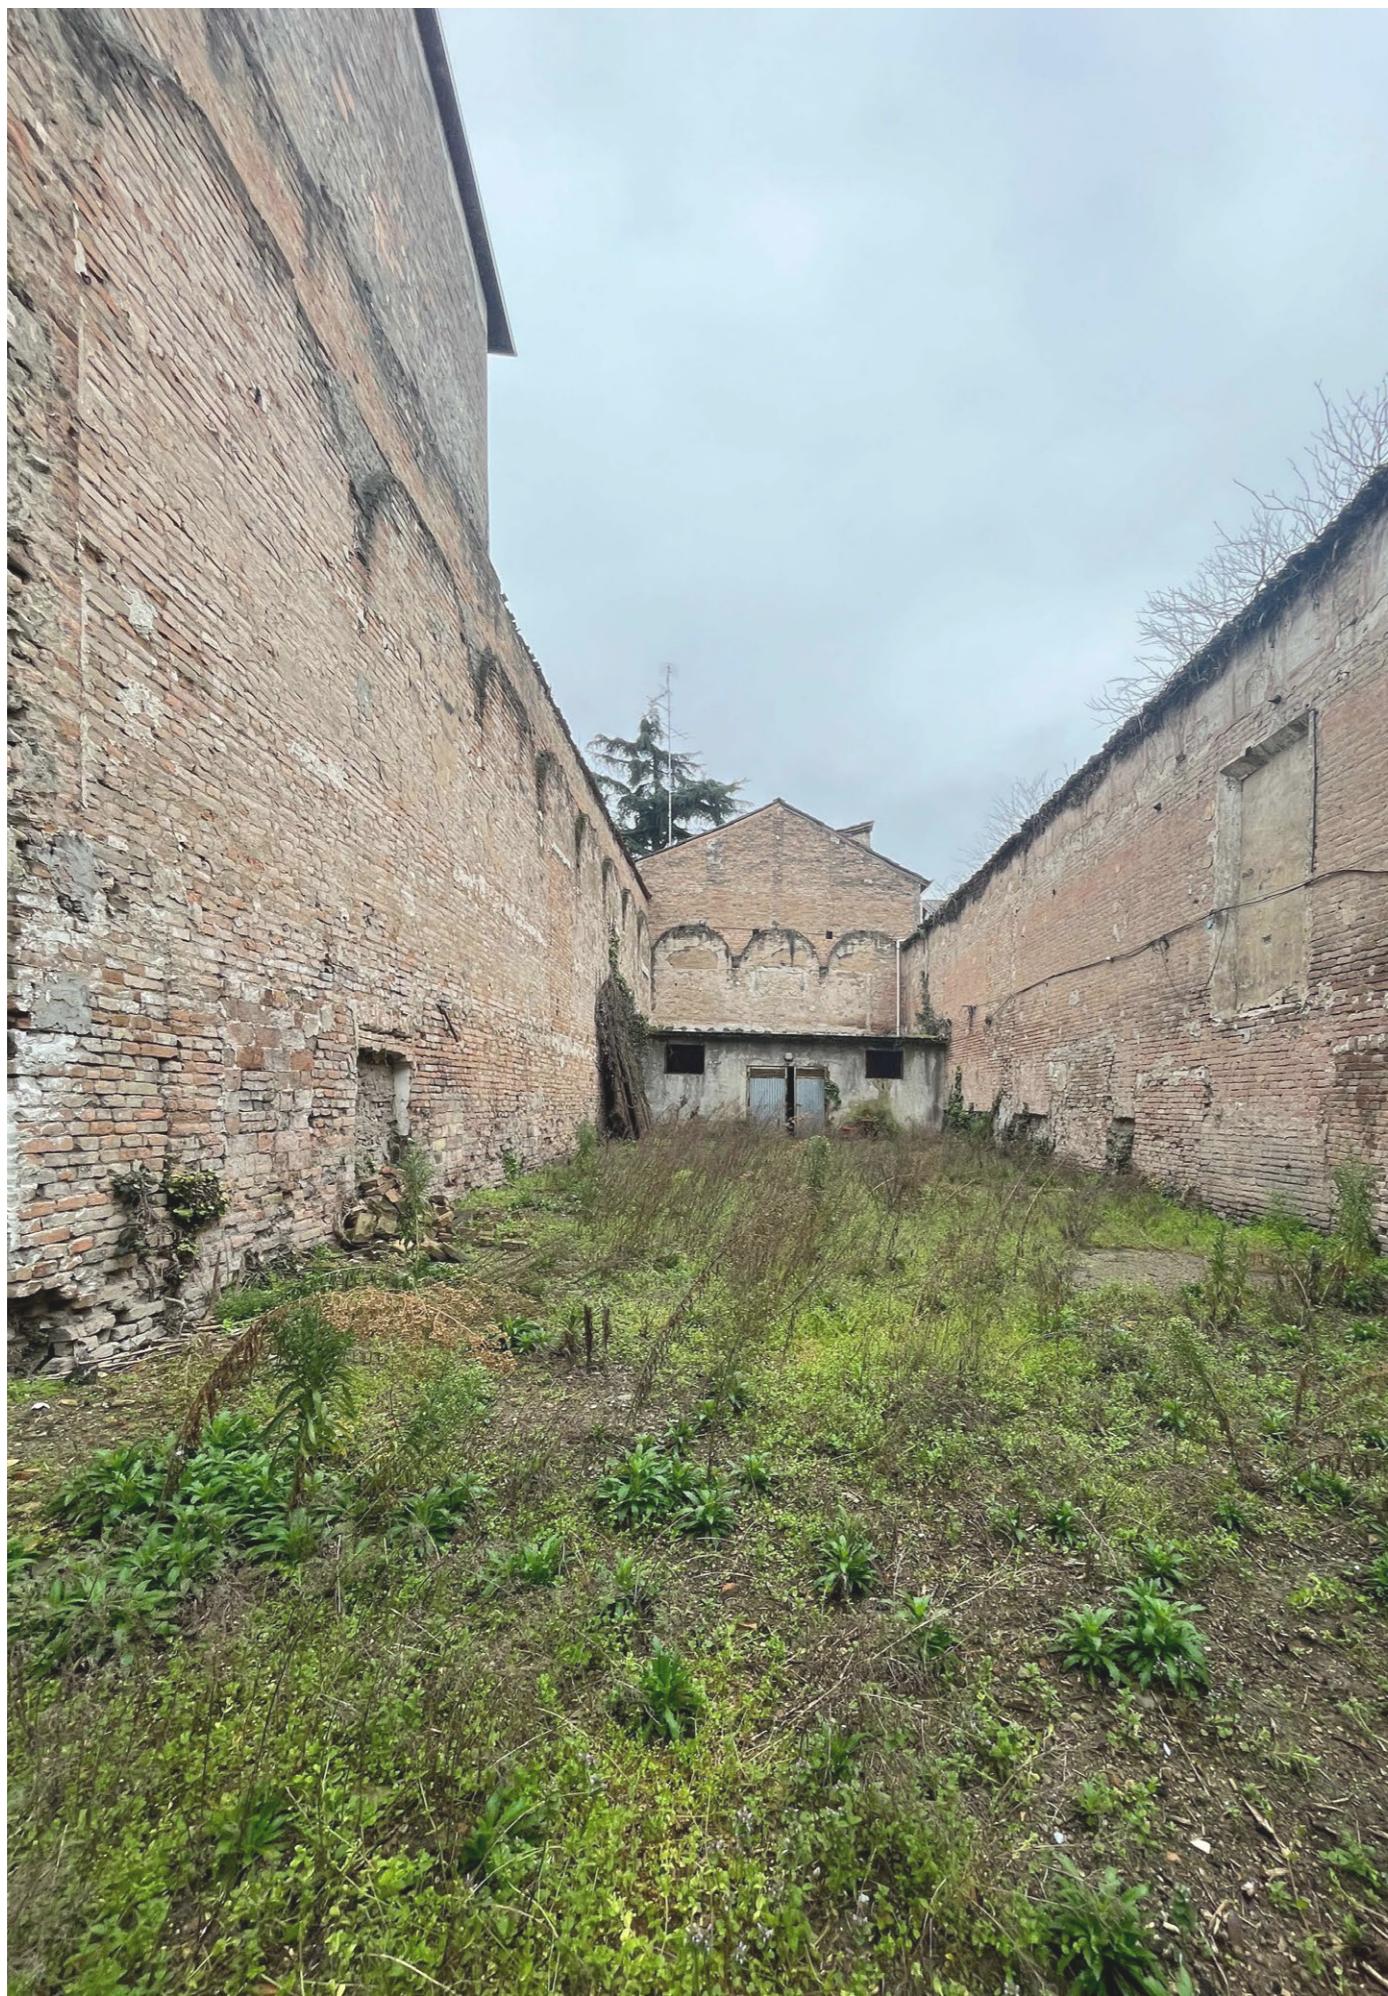
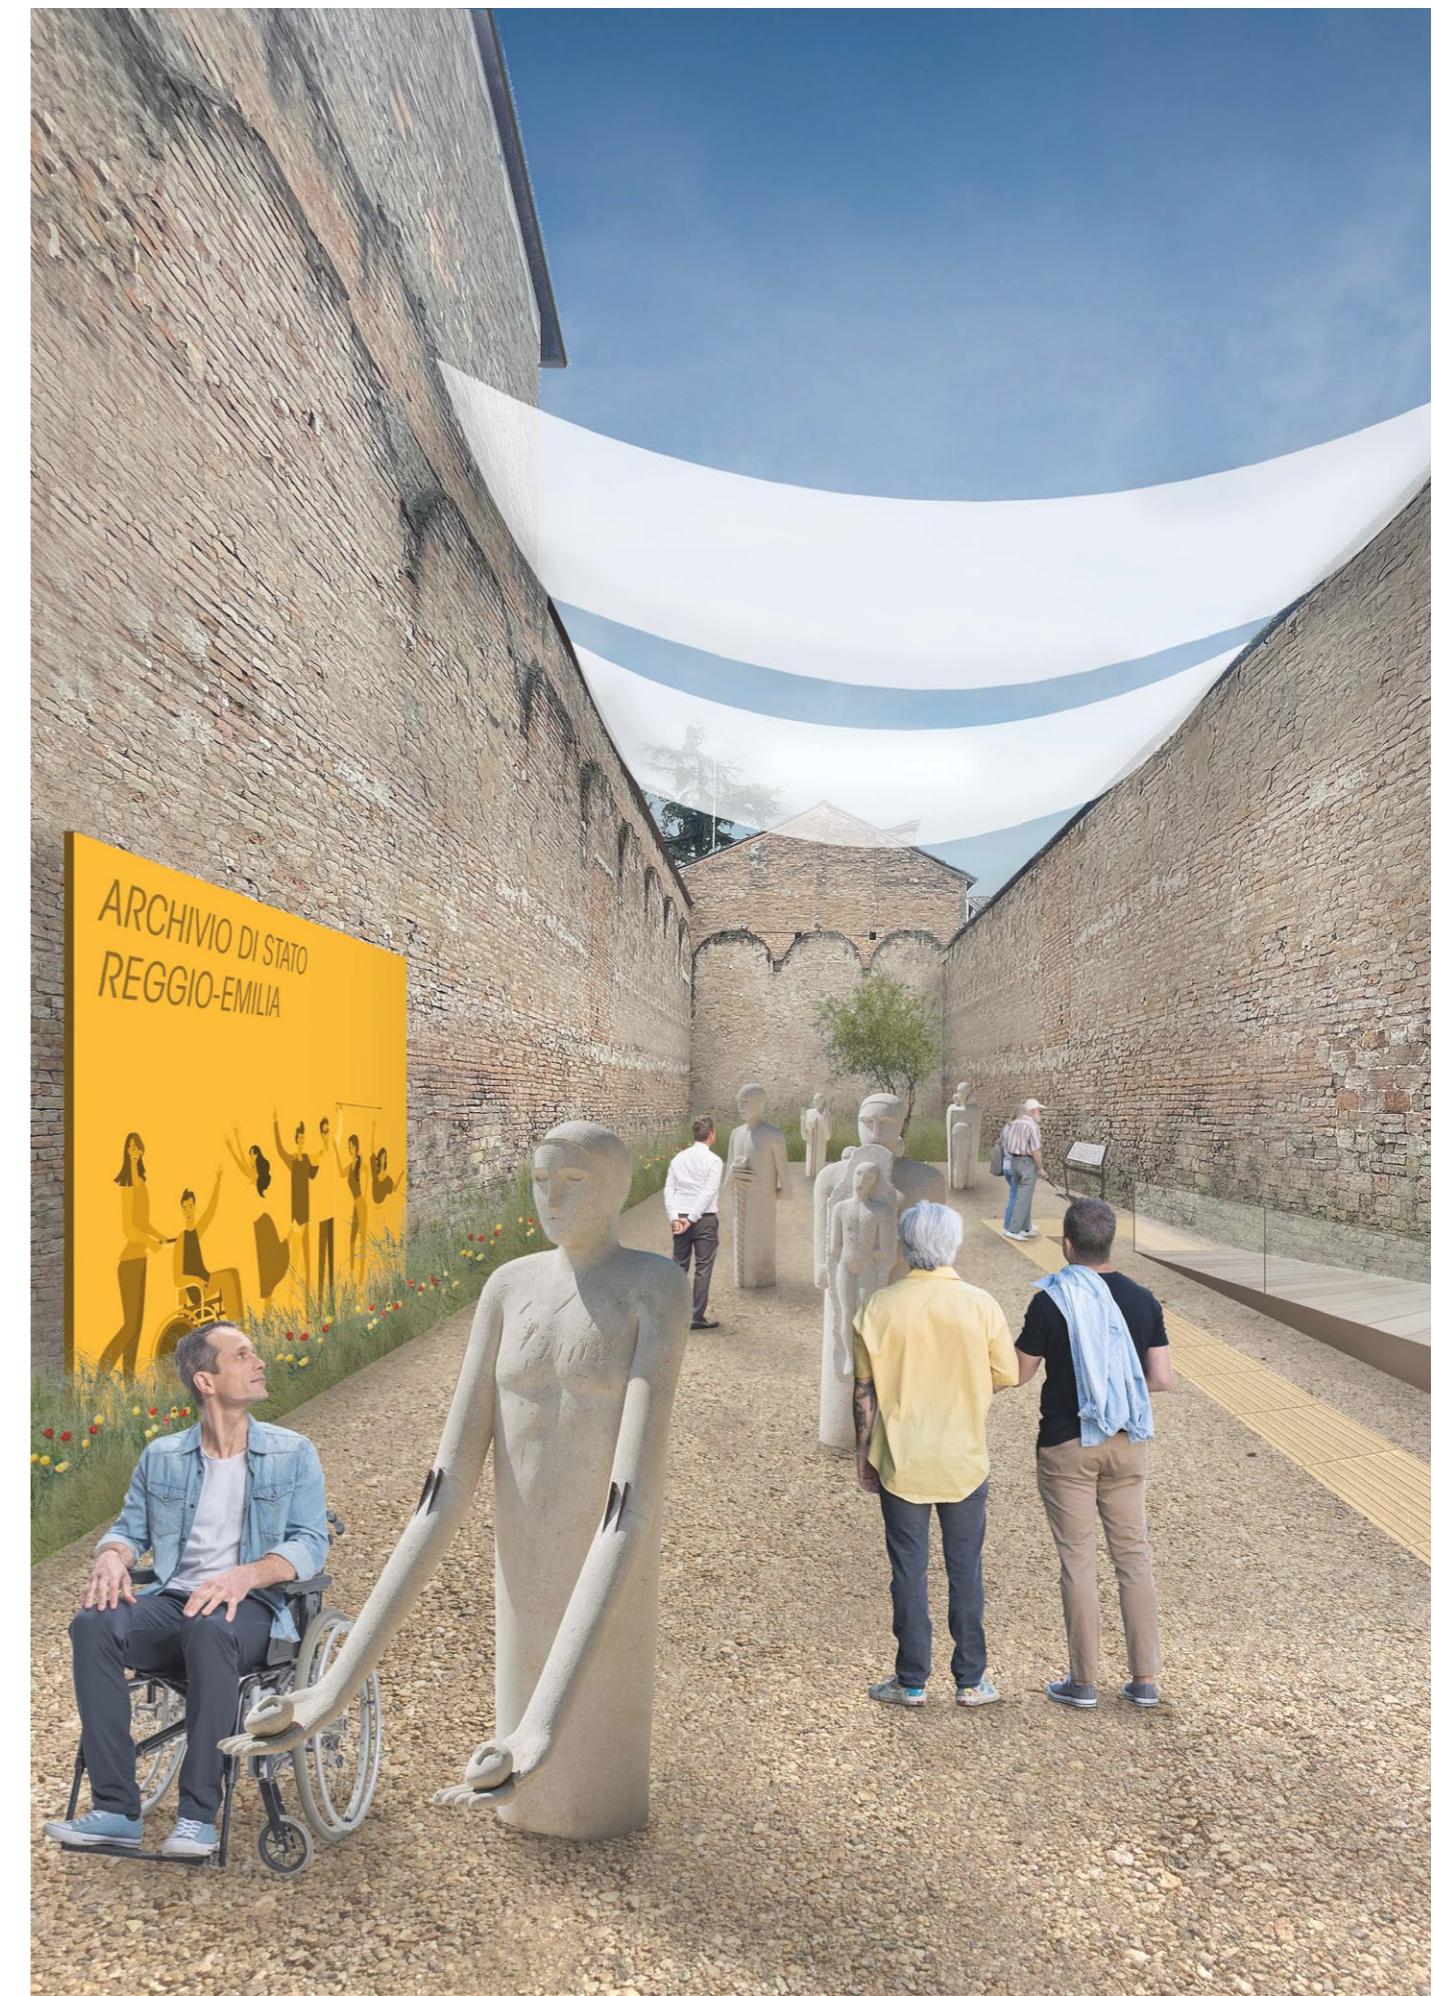
**PRIMA** - Vista cortile Chiesa Vecchia

**DOPO** - Visualizzazione mostra cortile Chiesa Vecchia
