**P.E.B.A**

**Piano per l'eliminazione delle barriere  
architettoniche**

**ARCHIVIO DI STATO DI REGGIO EMILIA  
SEDE SECONDARIA  
EX CARCERI DI SAN TOMMASO**

**B - Elaborati grafici**

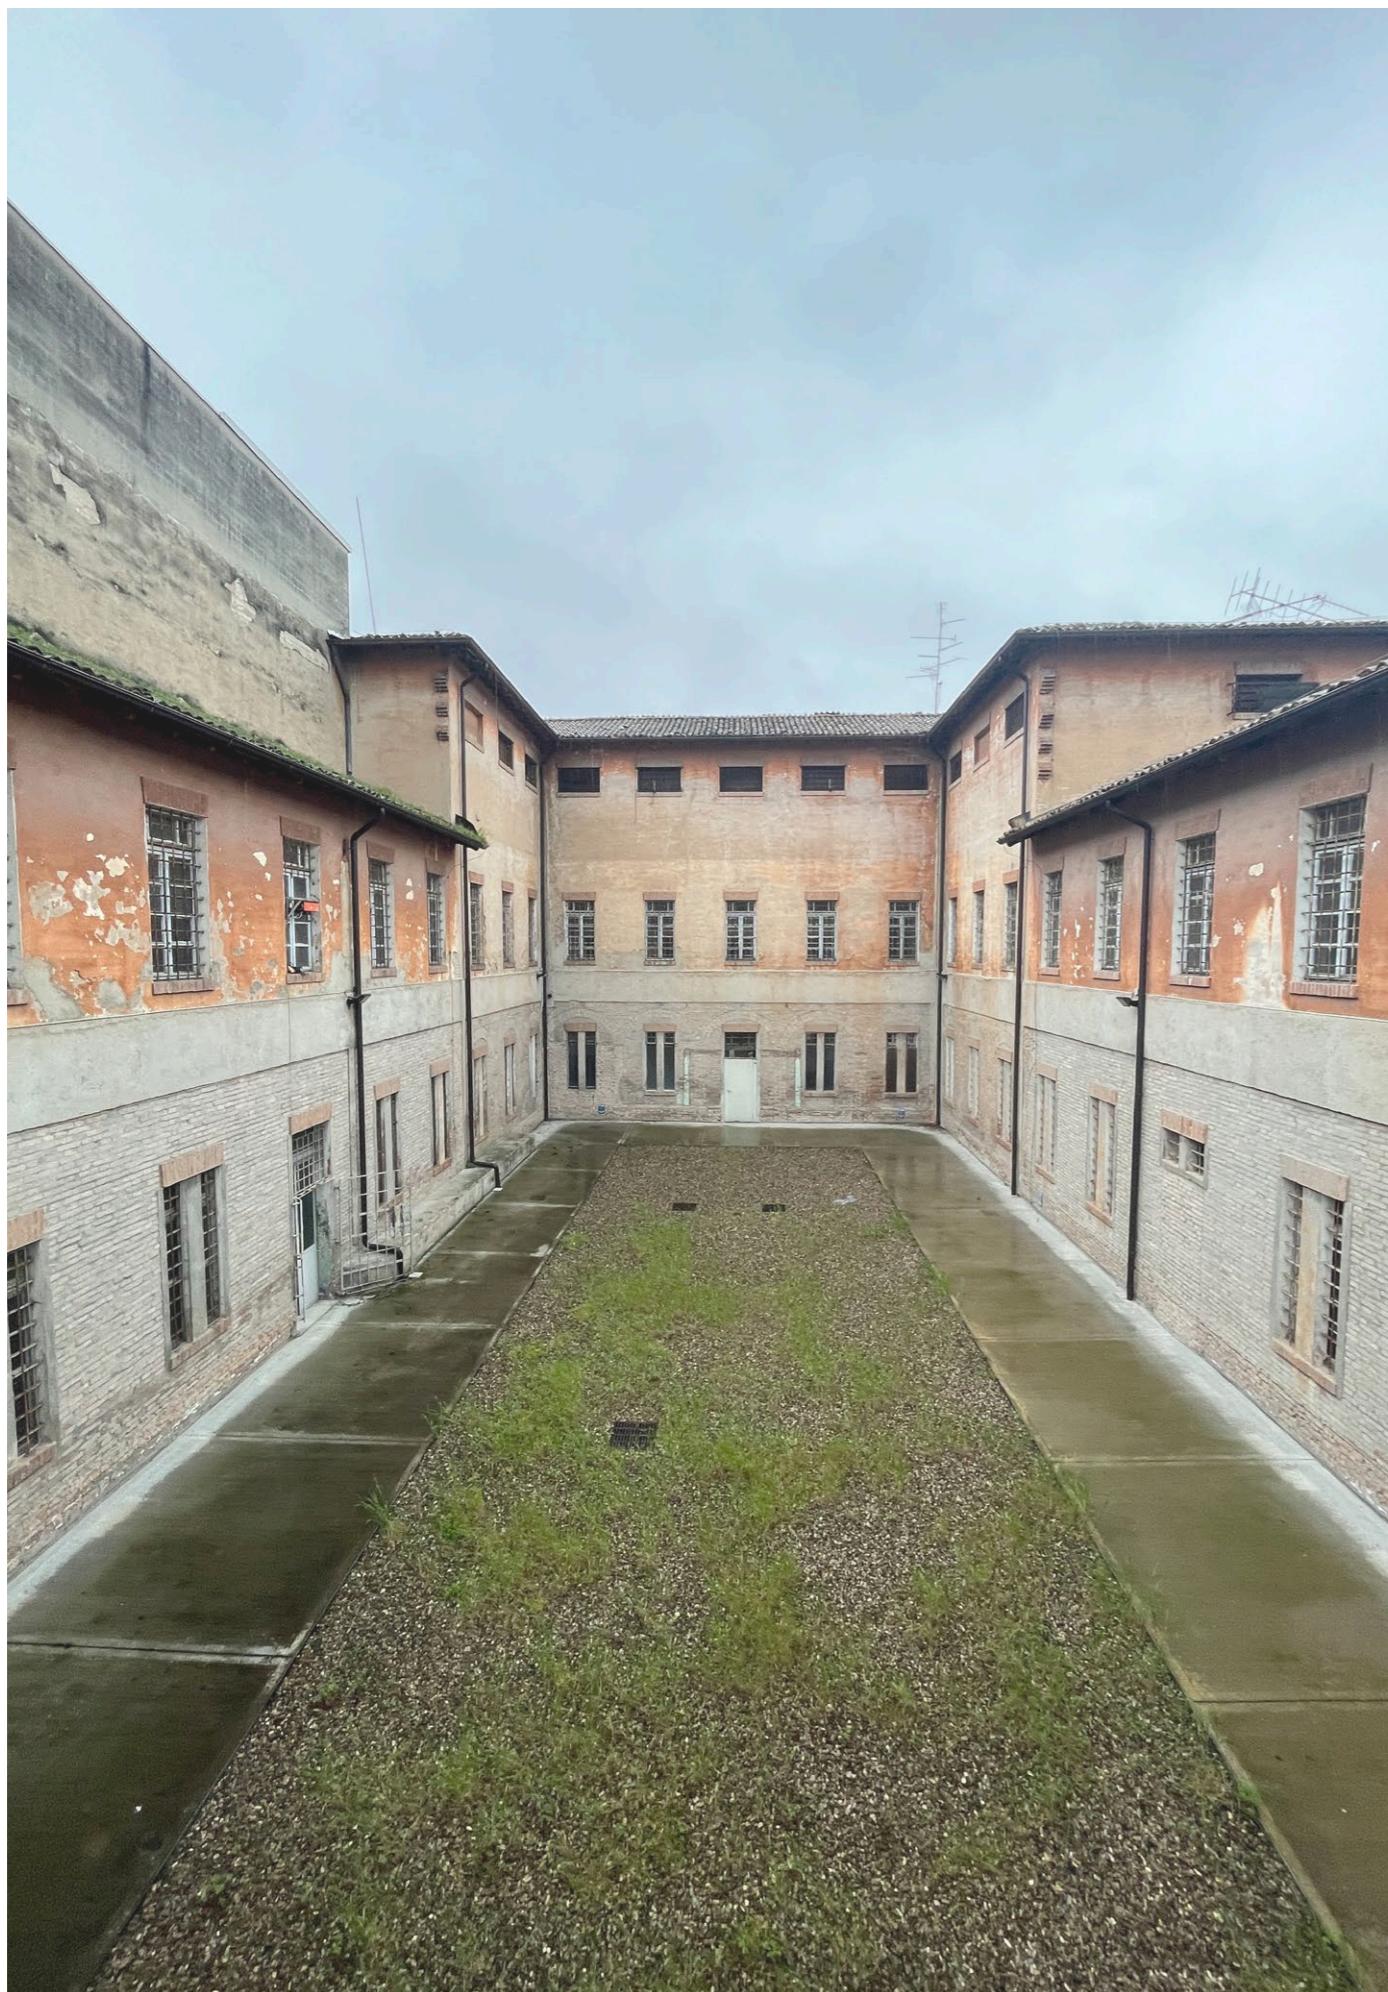
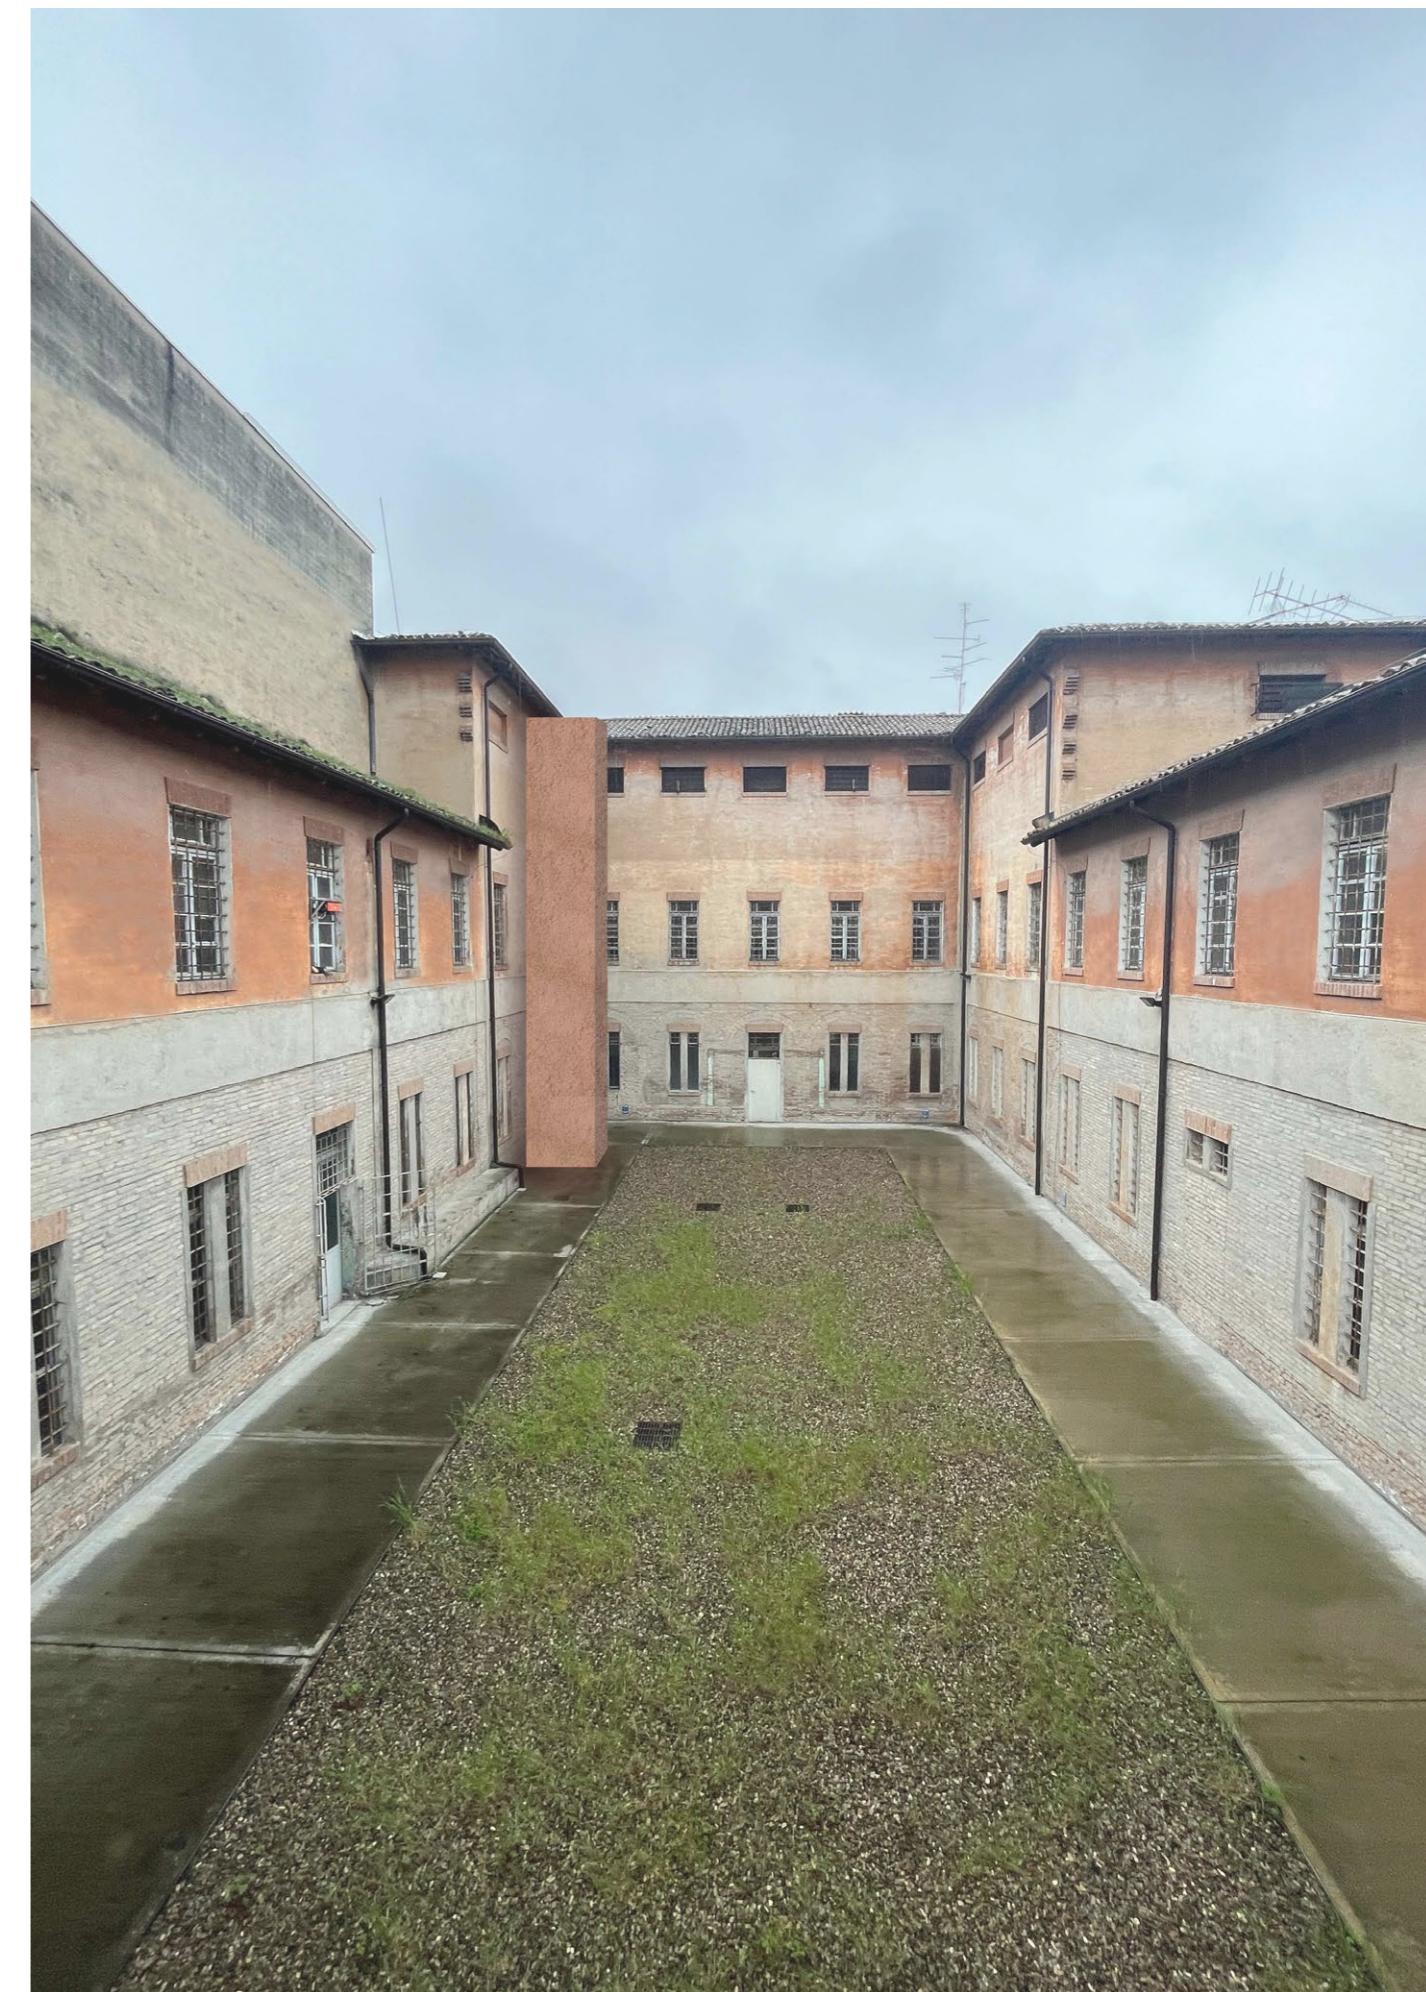
**PRIMA - Vista cortile interno**

**DOPO - Visualizzazione cortile interno con montapersone**
